Източната крепостна стена на средновековен град Трапезица (сондажни проучвания 2009-2010 г).

Н. Тодоров

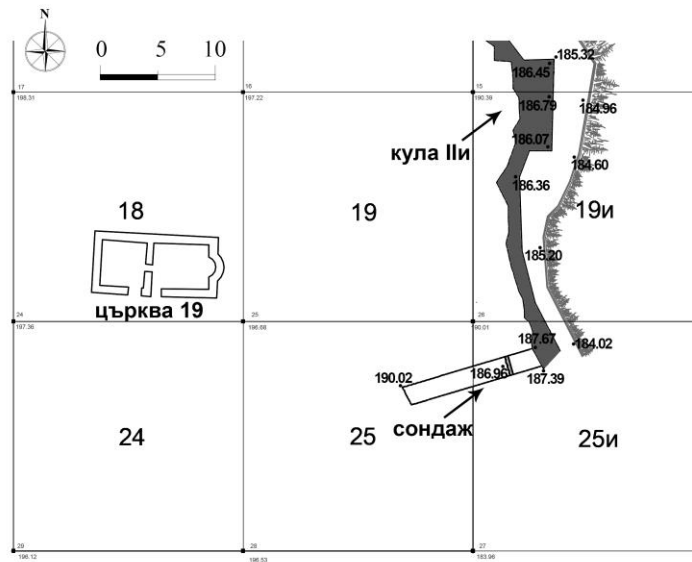
Ситуационен план
на сондажни проучвания при Източната крепостна стена

По време на разкопките (2009 - 2010 г.) ми беше възложено пряко да ръководя проучванията в сондажа, ситуиран между крепостната стена и скалния венец, върху който е разположен централният площад на крепостта и новооткритата църква № 19.8. Направеният изкоп е с дължина – 11 м.; ширина – 2,5 м. и дълбочина – 2,1 м. Той попада в квадрати с №№ 25; 25-и, с приблизителна площ 30 кв.м. (обр.1)

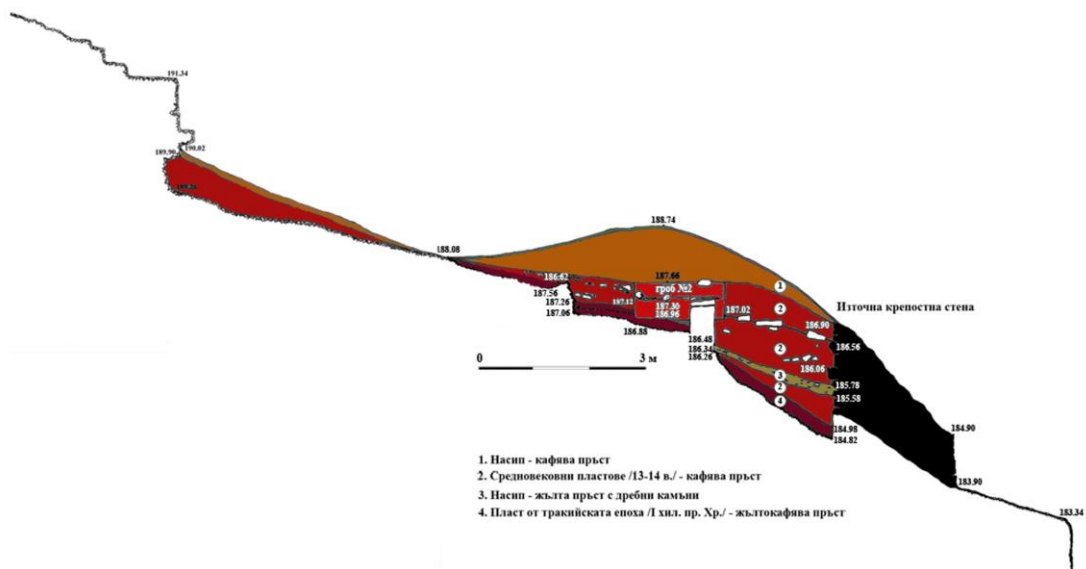
Надлъжен разрез
на сондажите проучвания на ИКС

Разкопките в сондажа предоставиха нови стратиграфски данни, които за пореден път потвърдиха липсата на рановизантийски пласт в крепостта.(обр.2) При стратиграфските наблюдения се проследи, че средновековният пласт е пресечен от друг, с жълто-кафява пръст, вероятно фиксиращ етап от ремонта на крепостната стена. Пластът е с дебелина до 0,3 м., но в него не се откриха находки, което възпрепятства сигурната датировка. Последният, най-дълбок пласт, служещ за основа на вътрешното лице на крепостната стена, е от жълто-кафява трамбована пръст с дебелина до 0,5 м. В него не се разкриха материали и находки. В профила на вътрешното лице се установи, че върху въпросния пласт е изграден блокаж от едри ломени камъни, споени с хоросан, с дебелина до 0,9 м. Непосредствено върху блокажа е положен и първият ред от суперструкцията на крепостната стена, запазен на 0,5 м. във височина. Установи се също, че вътрешното лице е изградено от средни по размер ломени камъни, положени почти водоравно, и споени с бял хоросан.(обр.4) Дебелината на куртината, фиксирана в участъка на сондажа е 2,3 м.

В профилите на сондажа ясно се разчитат три неизвестни до момента пласта. След изчерпване на хумосния слой и насип, с дебелина 0,06 - 1 м., по цялото протежение на изкопа се достига до средновековен пласт (XIII-XIVв., с дебелина до 1,2 м), наситен със средновековна керамика. В западната част на същия пласт е засечено и разчистено едно погребение, вероятно от XIV в.¹⁰ Гробът е вкопан непосредствено в средновековния пласт, като инвентар в гробната яма не бе открит.

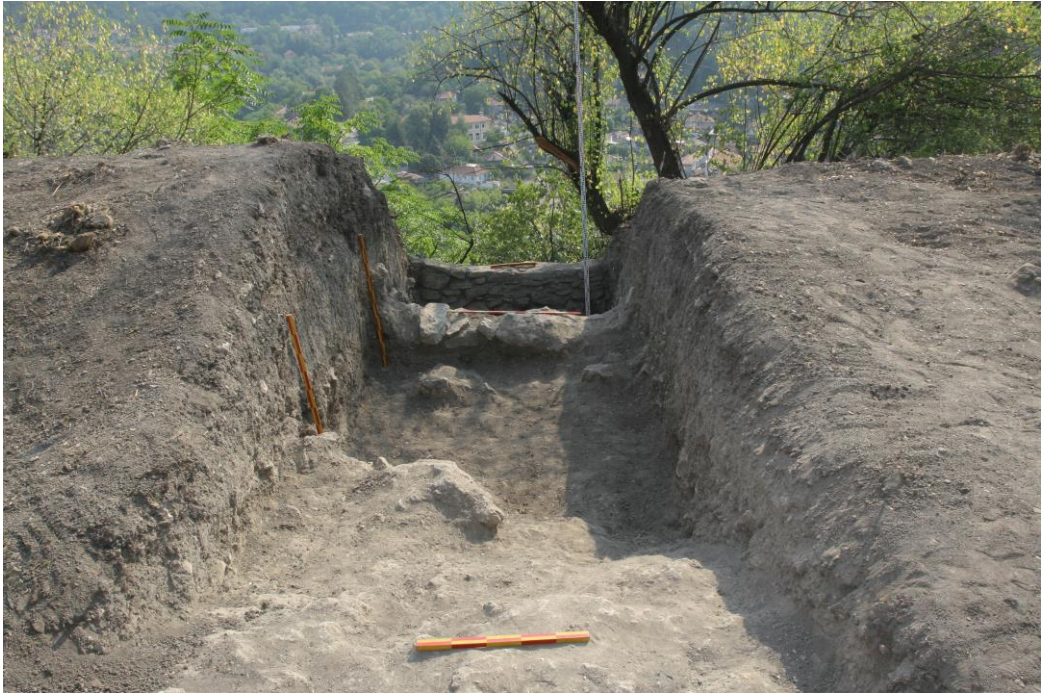
Проученият участък представлява разрез източно и западно от лицата на крепостната стена, чрез който се установиха технологията на градеж и габаритите на стената.⁹ (обр.3) При изчерпване на пластове пред вътрешното лице на крепостната стена се констатира, че тя е изградена с хоросанова спойка, фундирана върху дебел блокаж от ломени камъни, премесени с жълто-кафява пръст. Теренът между вътрешното лице на крепостната стена и скалния венец е със силен наклон на изток и е насипан с жълто-кафява пръст, тънък тракийски пласт, средновековен пласт и подравнен със суперструкцията. Направените наблюдения дават фактологичен отговор на въпроса, свързан с отводняването и липсата на отводнителни съоръжения по южното протежение на Източната крепостна стена. За разлика от южната част на хълма Трапезица, където барбуканите са заложени още в основата на крепостна стена, тук в сондажа вероятно са били на нивото на средновековния терен и суперструкцията. Всъщност конструктивно това е сполучливо решение, тъй като то се оказва по-лесно за изпълнение, пестейки време и материал на строителите. Явно нишите между скалния венец и вътрешното лице по цялото протежение на Източната крепостна стена са изпълнени по този начин.

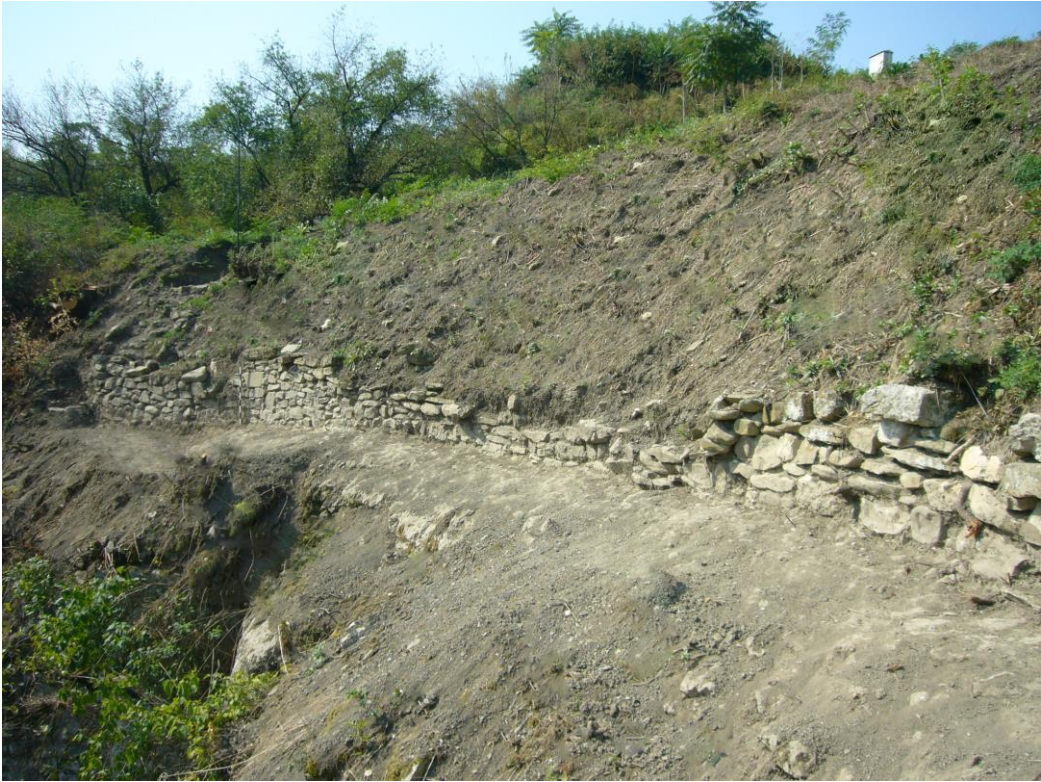
При разкопките се разчисти външното лице на Източната крепостна стена в протежение на 20 м., което е нанесено на общия план на крепостта. ¹¹ Външното лице на разкрития участък от крепостната стена е оцеляло на височина 0,2 м. - 0,4 м, като на места зидарията е изцяло пропаднала. В някои участъци добре личат поправки (преиззиждания с калова спойка), които се отличават от зидарията на хоросан с това, че не следват хоризонтален ред, а са хаотично поставени с ясно изразени вертикални фуги. (обр.5)
